# Statek z Kamienia Pomorskiego jako źródło do badań wczesnośredniowiecznej żeglugi u ujścia Odry

Wojciech Filipowiak

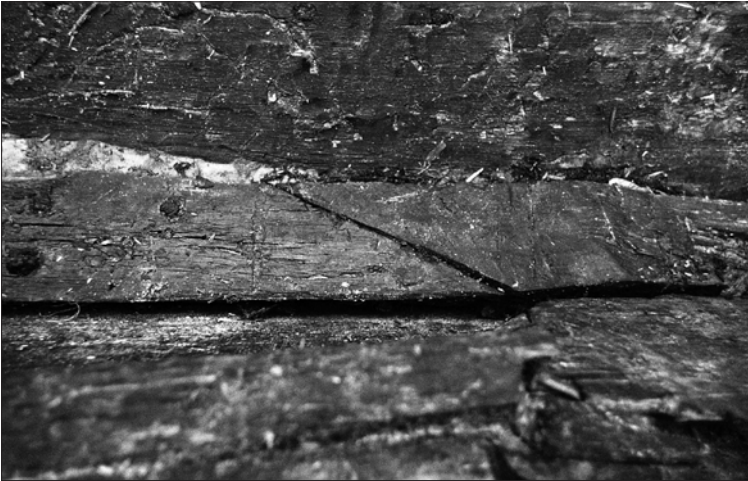
Ryc. 6. Łączenie stępki z dziobnicą. Widoczny nit żelazny. Fot. Wł. Filipowiak  
Fig. 6. Keel and stem joint, visible iron rivets. Photo Wł. Filipowiak

Łączenie stępki ze stewą jest płaskie (zamek skośny boczny, ryc. 6), wycięte na dziobie w stronę bakburty, zaś na rufie w stronę sterburty. W części dziobowej wiązanie to zostało wykonane przy pomocy dwóch lub trzech nitów żelaznych (Indruszewski 2004, 290). We wraku zachował się krótki, o długości 47 cm, fragment stewy przytwierdzony do stępki.

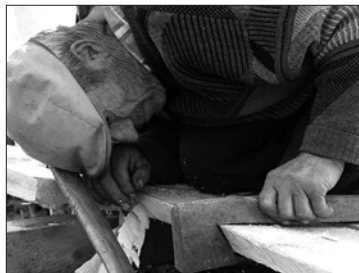
Ryc. 10. Skutnik ze wsi Basonia sprawdza ukosowanie klepek starym szablonem swojego nieżyjącego nauczyciela. Fot. R. Łapiński – fundacja *Ja Wisła*  
Fig. 10. Boat builder from the village of Basonia examines diagonal forming of the planks using an old template of his late teacher. Photo R. Łapiński – *Ja Wisła* Foundation

Podczas budowy tego statku zastosowano właśnie ukosowanie klepek, aby do płaskiego dna przytwierdzić klepki burty (ryc. 10)<sup>6</sup>. W klepkach poszycia łodzi odkrytej w Kamieniu zaobserwowałem również rowki wykonane wzdłuż szwu wzdłużnego, czyli wzdłuż łączenia pasów poszycia (ryc. 11). Rowki te wypełniane były uszczelnieniem, dzięki temu materiał uszczelniający dokładnie okalał również kołki.

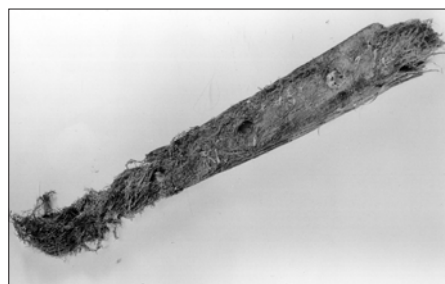
Ryc. 12. Próbką uszczelki wykonanej z mchu *Drepanocladus sedtneri*. Fot. A. Kaube  
Fig. 12. Caulking specimen made of moss *Drepanocladus sedtneri*. Photo A. Kaube

Statek kamieński uszczelniony został mchem z gatunku *Drepanocladus sedtneri*. Jest to mech moczarowy, dziś znajdujący się pod ochroną (ryc. 12). Przeprowadzona analiza mchu wykazała, że był on zbierany pełną garścią w miejscu, gdzie rósł gęsto obok siebie<sup>7</sup>. Mech ma podobną właściwość jak drewniane kołki, pęcznieje pod wpływem wody. Materiał ten stosowano powszechnie w szkutnictwie słowiańskim, co potwierdza analiza większości wraków wczesnośredniowiecznych odnalezionych na południowym wybrzeżu Bałtyku. Jest to również cecha uznawana za wyróżnik słowiańskiej szkoły szkutniczej<sup>8</sup>. O używaniu mchu przez Słowian wspomina już Ibrahim Ibn Jakub, który w 965-966 roku przebywał w Europie Środkowej, pisząc: *Nie mają oni łaźni, lecz posługują się domkami z drzewa. Zatykają oni szpary w nich czymś, co bywa na ich drzewach, podobnym do wodorostów, a co oni nazywają: meh. Służy to zamiast smoły do ich statków* (Labuda 1954, 146).
