Le remontage des barques gallo-romaines de Pommeroeul (Belgique)

Étape nécessaire de l'étude archéologique?

Alfred Terfve

Terfve Alfred. Le remontage des barques gallo-romaines de Pommeroeul (Belgique). In: Archaeonautica, 14, 1998. Construction navale maritime et fluviale. Approches archéologique, historique et ethnologique. pp. 79-86;

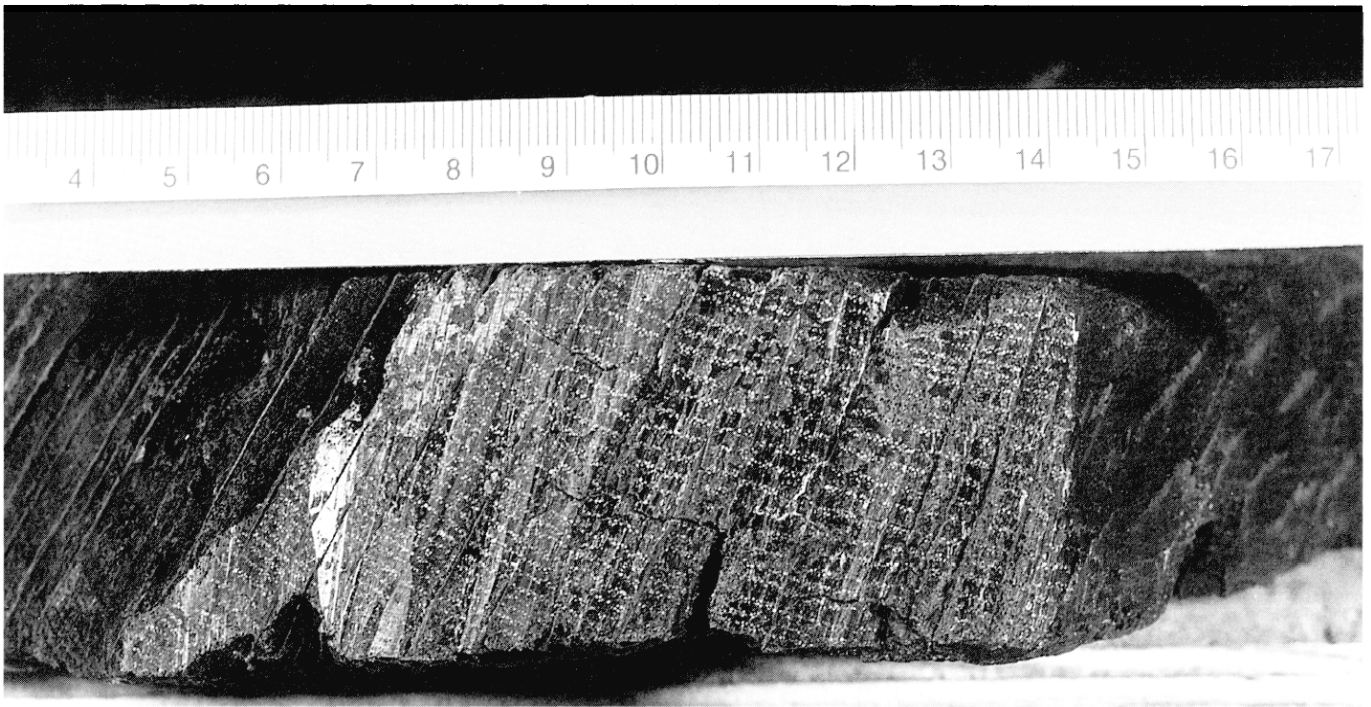
Fig. 7: *Prise de vue pour la dendrochronologie d'un fragment imprégné de PEG; l'augmentation de contraste est obtenue par nettoyage à l'eau chaude, imprégnation à l'aide de poudre pour empreintes digitales et coupe au rasoir. (Cliché SWF).*
Photography for dendrochronological analysis of a wooden sample impregnated with PEG. (Photo SWF).

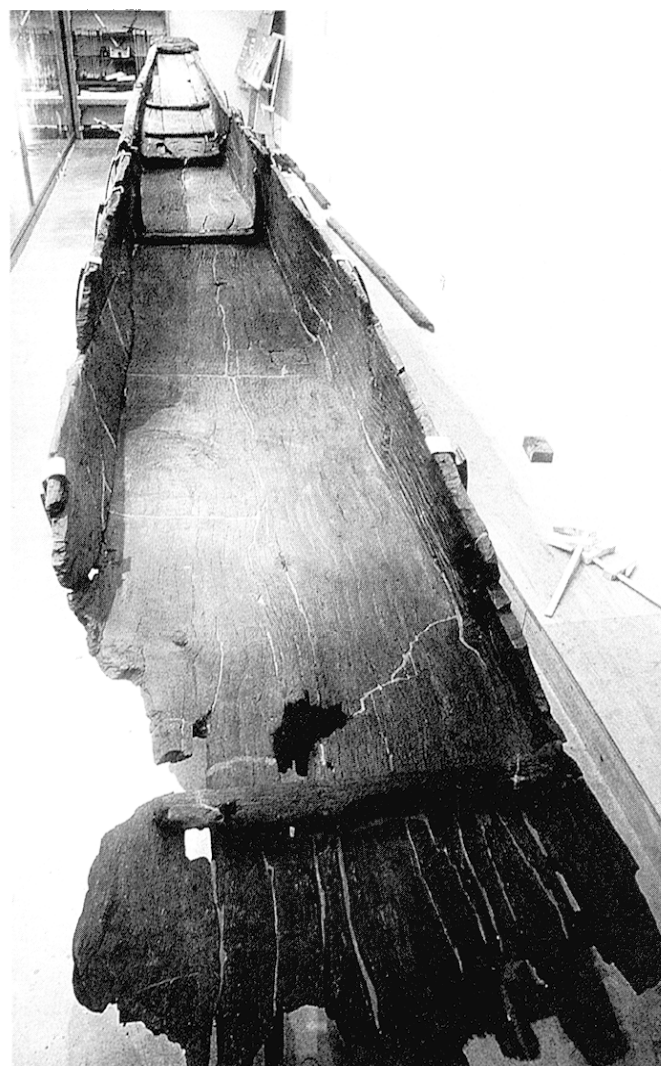
Fig. 9: *Vue de la pirogue terminée; il reste à monter les plats bords avant un dernier nettoyage à la vapeur.*
The logboat achieved: gunwale remains to be added.

comme définitivement terminé. La pirogue est désormais parfaitement présentable et il est possible d'y effectuer tous les relevés utiles à son étude sans gêner les dernières opérations en cours (fig. 9). Le même genre de procédé est utilisé pour le remontage du grand chaland et nous pouvons
